Habitation Prestige

PROPRIÉTÉ SITUÉE AU
adresse confidentiel
Montréal, Québec

Dossier: 200220CR
Date de l'inspection: 2020-02-20

RAPPORT D'EXPERTISE DU MUR CÔTÉ DROIT VUE DE FACE

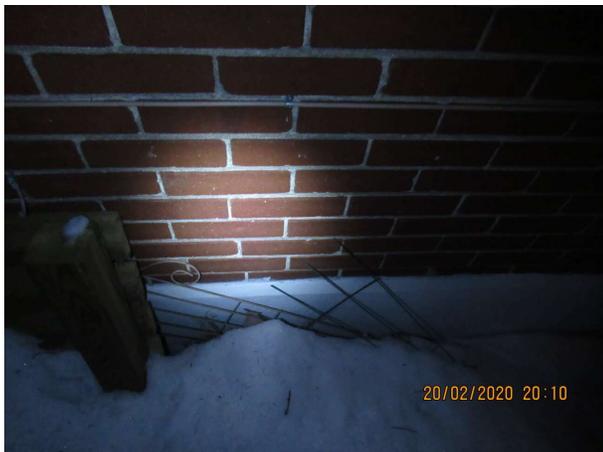
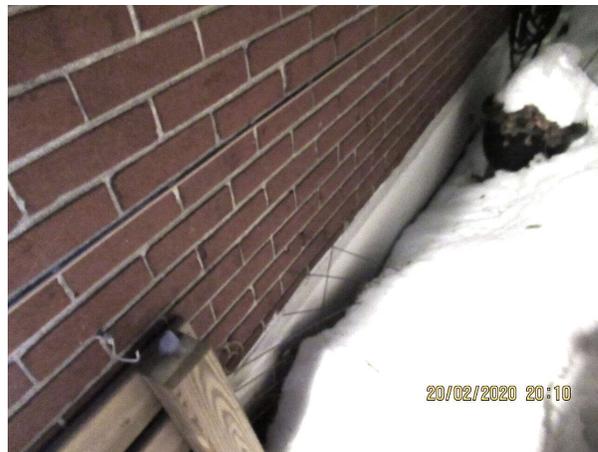
AUCUN DOMMAGE À LA FONDATION

Mur de fondation côté droit

Lors de notre inspection, nous n'avons noté aucun dommage significatif à la fondation du mur du côté droit, vu de la façade.

Nous n'avons observé aucune fissure sur le mur de la fondation, qui pourrait nous donner un indice d'un réel mouvement structural.

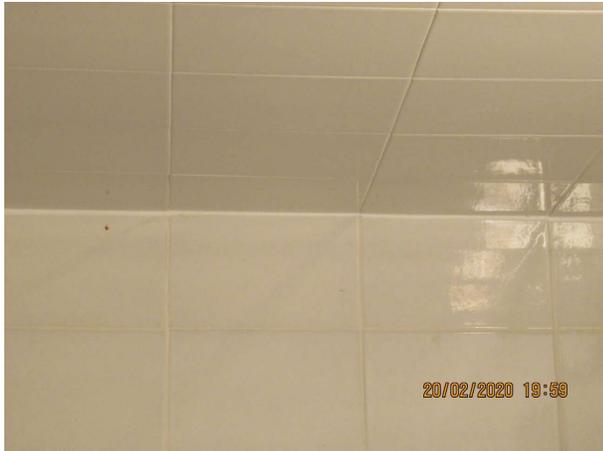
Mur de salle de bain du premier étage

Notez que lors de notre expertise des sections visibles, aucune anomalies (fissures, flambage et lézardement, contraintes, etc.) n'a été observée sur le mur porteur, du côté droit.

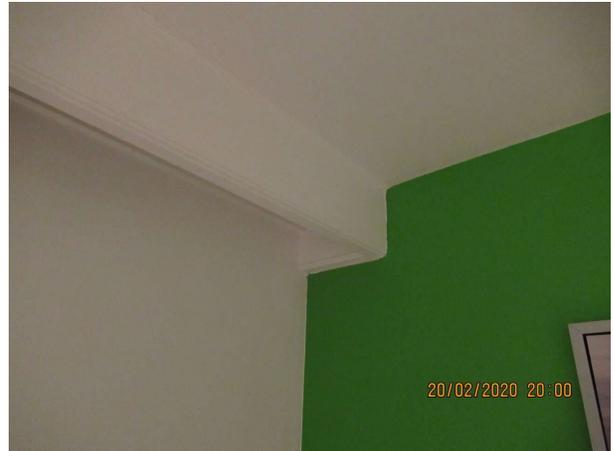
Mur de chambre du premier étage

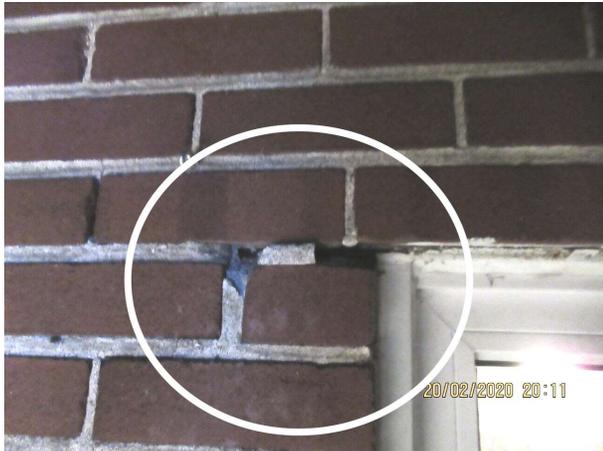
MINCE FISSURE DANS LE MORTIER AU DESSUS DES LINTEAUX

Mince fissure dans le mortier au dessus des linteaux

Nous avons observé une mince fissure dans le mortier du mur de brique au dessus du linteau de la fenêtre du côté droit, du mur expertisé.

Les revêtements contribuent à la protection de la structure des murs contre les intempéries; l'eau, le vent, la pollution de l'air et le soleil. Maintenir le revêtement en bonne condition préviendra la détérioration des composantes internes des murs. Au dessus des linteaux, la maçonnerie sera plus susceptible de se fissurer car les tensions sur le mortiers sont plus fréquentes.

Bien que la fissure observée soit mince, au fil du temps et du cycle gel/dégel, elle peut s'ouvrir davantage et éventuellement représenter un risque d'infiltration d'eau et de dommage aux composantes internes ainsi que l'apparition de moisissures nocives pour les occupants.

Assurez-vous de maintenir une surveillance attentive des fissures, et advenant qu'elle s'ouvre davantage (plus de 1/16"), consultez un maçon pour réparer les fissures présentes, identifier l'origine de ces fissures et suivre les recommandations de l'expert.
